**EKSPERTYZA TYECHNICZNA DOTYCZĄCA PRZYCZYNY POWSTANIA  
NIESZCZELNOŚCI W POMIESZCZENIU HYDROFORNI WYKONANEJ  
W FORMIE ZBIORNIKA ŻELBETOWEGO POSADOWIONEGO W GRUNCIE NA  
POZIOMIE -3,90m, O WYM. ZEWNĘTRZNYCH: 3,90m X 4,40m I WYS. 3,90m, Z  
PŁYTĄ DENNĄ GRUB. 0,3m NA CHUDYM BETONIE, ŚCIANACH GRUB. 0,2m  
I PŁYTCIE WIERZCHNIEJ GRUBOŚCI 0,16m, Z CZWOROKĄTNYM OTWOREM  
WŁAZOWYM (1,5m x 1,5m)**

**Lotnicze Pogotowie Ratunkowe Oddział Szczecin; Lotnisko Szczecin-  
Goleniów 72-100 Goleniów; działka nr 696/6 obr. Glewice II.**

**PODZIEMNY ZBIORNIK HYDROFORNI  
Goleniów 72-100 Goleniów; działka nr 696/6 obr. Glewice II.**

**WARSZAWA 22 czerwiec 2020r.**

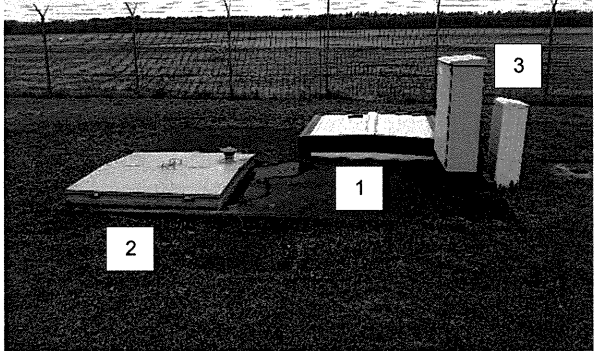
| Dokumentacja fotograficzna | Opis |
|---|---|
| <p>A black and white photograph showing an outdoor area with a grassy field. In the foreground, there is a large, flat, rectangular object labeled '2'. To its right, there is a smaller, rectangular object labeled '1'. Further to the right, there is a tall, narrow, rectangular structure labeled '3'. In the background, there is a fence and some trees.</p> <p>Fot. 1. Widok na płytę hydroforni</p> | <ol style="list-style-type: none"> <li>1. Płyta stropu – widoczna izolacja bitumiczna.</li> <li>2. Kłapa wjazdu do hydroforni.</li> <li>3. Szafa sterująca.</li> </ol> |

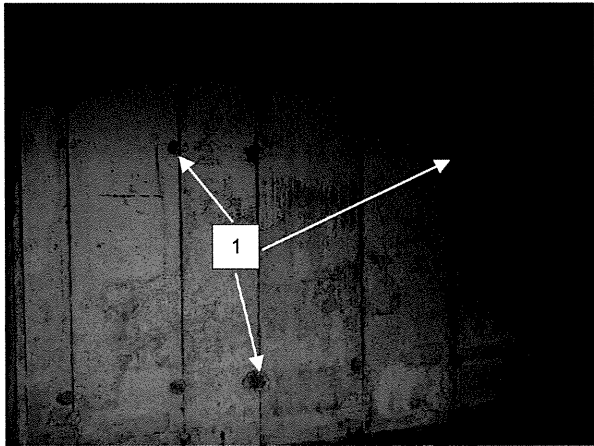
| Dokumentacja fotograficzna | Opis |
|---|---|
| <p>A black and white close-up photograph of a wall made of vertical wooden planks. A label '1' is placed in the center, with three arrows pointing to different locations on the wall: one pointing up and to the left, one pointing up and to the right, and one pointing down.</p> <p>Fot. 2. Widok ściany E1</p> | <ol style="list-style-type: none"> <li>1. Ślady po miejscach mocowań szalunków.</li> </ol> |

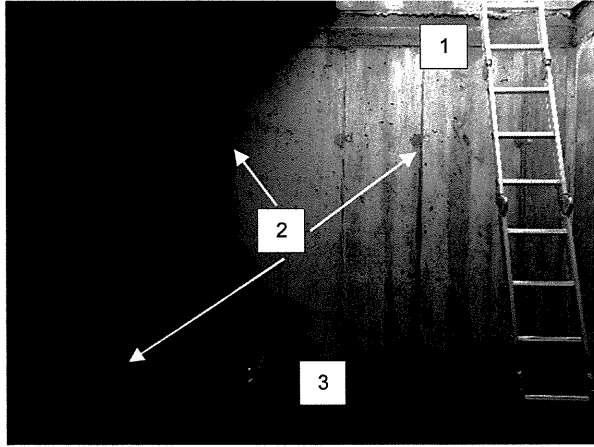
| Dokumentacja fotograficzna | Opis |
|---|---|
| <p>A black and white photograph of a wall made of vertical wooden planks. A ladder is leaning against the wall on the right side. There are three labels with arrows: '1' at the top right, '2' in the middle left, and '3' at the bottom center. Arrows point from '1' to the top right, from '2' to the middle left, and from '3' to the bottom center.</p> <p>Fot. 3. Widok na ścianę E2</p> | <ol style="list-style-type: none"> <li>1. Otwór w stropie.</li> <li>2. Ślady po miejscach mocowań szalunków.</li> <li>3. Przejście instalacji</li> </ol> |

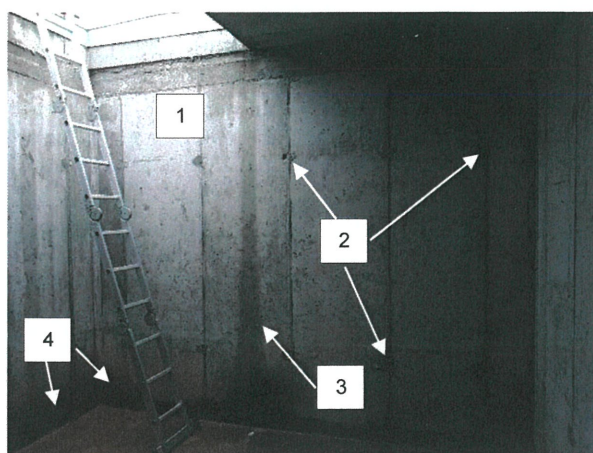
Fot. 4. Widok na ścianę E3

1. Otwór w stropie.
2. Ślady po miejscach mocowań szalunków.
3. Ślady zacieków z otworu.
4. Ślady po zalaniu posadzki.

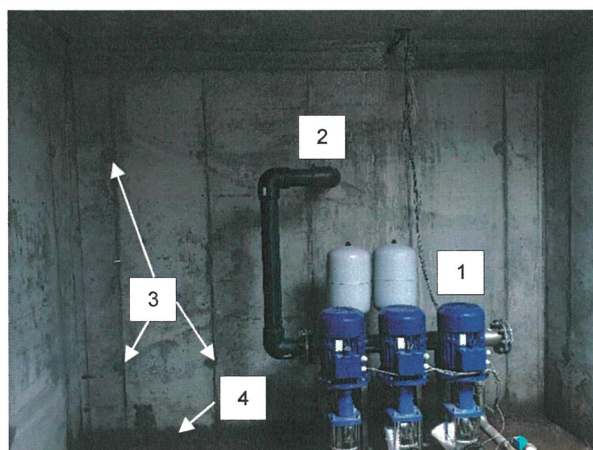
Fot. 5. Widok na ścianę E4

1. Zestaw hydroforowy.
2. Przejście instalacji.
3. Ślady po miejscach mocowań szalunków.
4. Ślady po zalaniu posadzki.

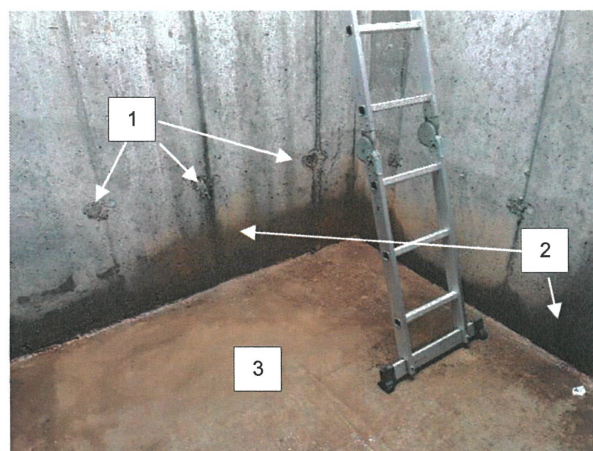
Fot. 6. Widok na posadzkę w narożu ścian E2 i E3

1. Ślady po miejscach mocowań szalunków.
2. Ślady po zalaniu posadzki.
3. Zalana posadzka.

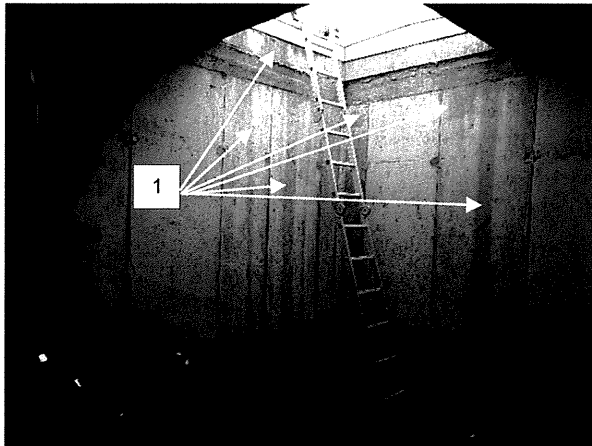
Fot. 7. Widok na otwór stropowy

1. Przecieki z otworu stropowego.

- Brak prawidłowego połączenia klapy zejścia do pomieszczenia hydroforni z podłożem, co powoduje przecieki wody deszczowej.

- wykonanie nowej pokrywy wjazdu do budynku z uszczelnionym kołnierzem.
- wykonanie wewnętrznej izolacji bitumicznej z warstwą dociskową z betonu wodoszczelnego zgodnie z poniższym schematem.
- Prace wykonać na podstawie projektu wykonawczego.

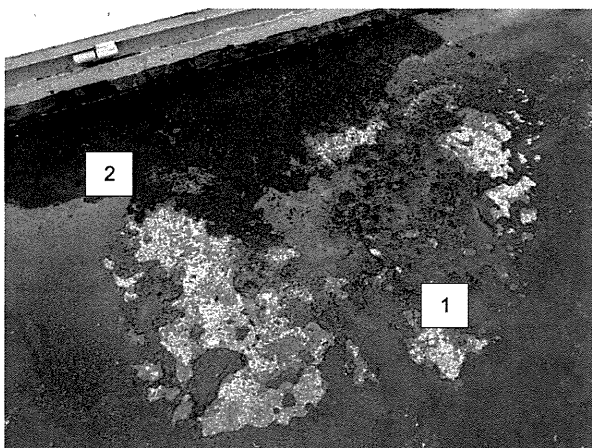
Fot. 8. Widok na wierzch płyty stropowej

1. Zdegradowana izolacja bitumiczna. Izolacja narażona na bezpośrednie oddziaływanie promieni słonecznych.
2. Woda gromadząca się przy klapie zejścia do hydroforni..

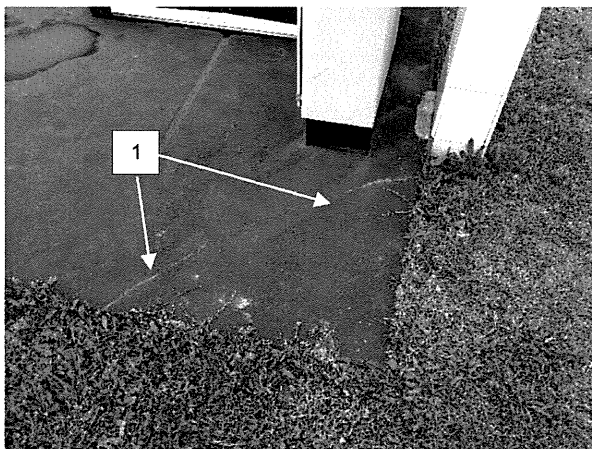
1. Zarysowanie powierzchni. Zarysowanie nie propaguje się na spód płyty.

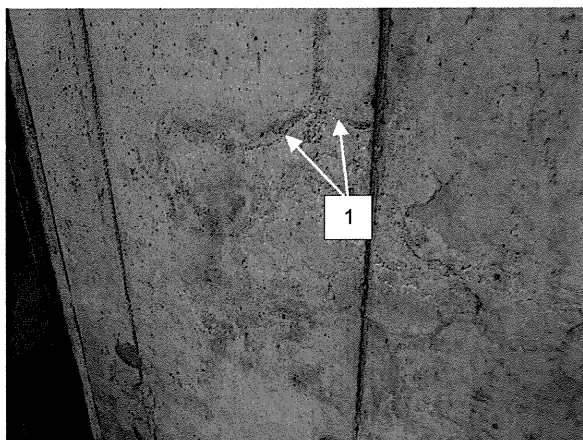
Fot. 10. Rysa w ścianie E4

1. Zarysowanie żelbetowej ściany E4. Brak śladów sączenia przez rysę.

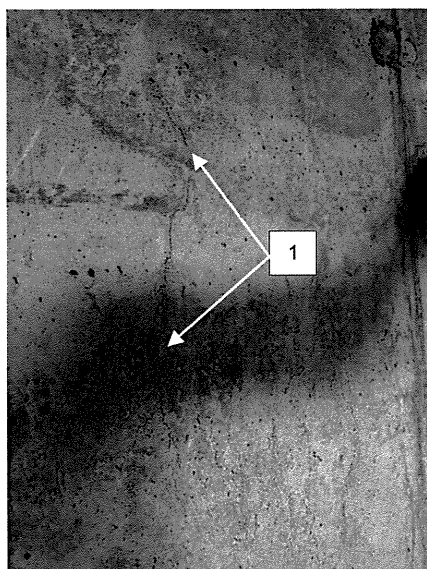
Fot. 11. Rysa w ścianie E1

1. Zarysowanie powierzchni ściany żelbetowej E1. Brak śladów sączenia przez rysę.

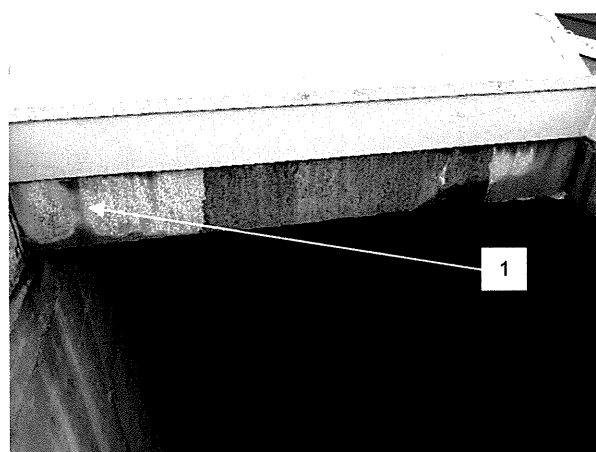
Fot. 12. Zacieki przy otworze w stropie

1. Zacieki przy nieprawidłowo uszczelnionej klapie otworu stropowego.

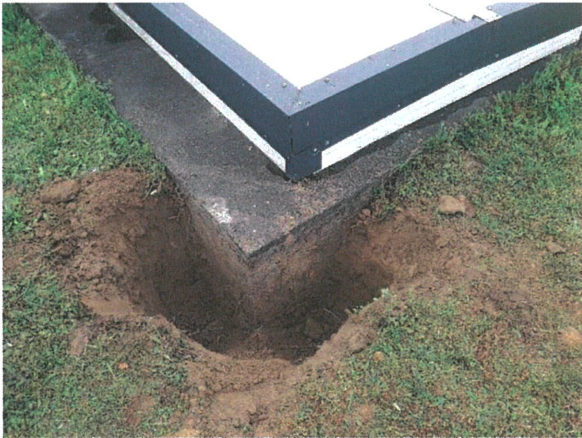
| Opis | Dokumentacja fotograficzna |
|---|---|
| <p>Odkopano fragment ściany do głębokości ok 50cm we wschodnim narożu obiektu.</p> <p>Stwierdzono:</p> <ul style="list-style-type: none"><li>- Ściany obsypano gruntem z gruzem.</li><li>- Odkopana ściana z izolacją bitumiczną.</li><li>- Na wierzchu płyty stropowej i ścianach zastosowano izolację tego samego typu.</li><li>- Część podziemna bez zabezpieczenia w formie styropianu lub folii kubełkowej.</li></ul> | <p>Fot. 13. Odkrywka ścian zewnętrznych.</p> |

Izolację podziemnej części budynku wykonano z tego samego materiału, którym pokryto wierzch płyty stropowej. Izolacja w formie gruntowania preparatem bitumicznym, bez zabezpieczenia – bezpośrednio przysypany gruntem częściowo z gruzem.

- Zgodnie z zasadami sztuki budowlanej, izolacje przeciwwodne powinny być ciągłe i szczelne. Zastosowana izolacja jest niewystarczająca do zabezpieczenia części podziemnych przed naporem wody gruntowej. Dodatkowo izolacja nie została należycie zabezpieczona (bezpośrednie przysypanie gruntem z gruzem, brak zastosowania folii kubelkowej) co może doprowadzić do lokalnych uszkodzeń i przerwania ciągłości.

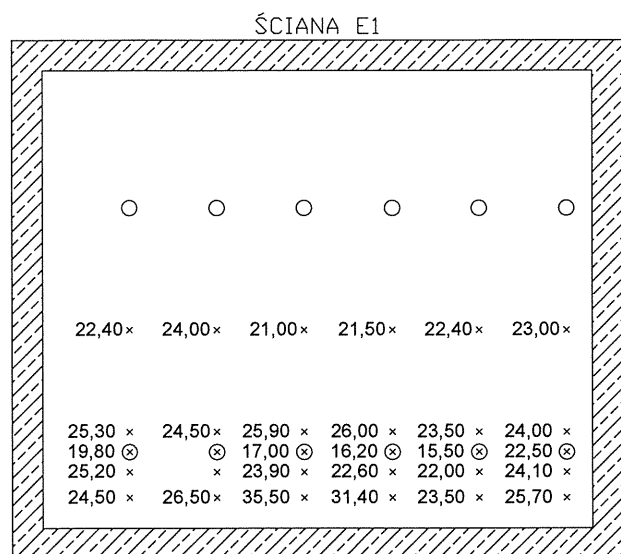
Schemat 2. Plan pomiarów wilgotności - ściana E1

Większość uzyskanych wartości pomiarów przekraczały poziom 20 jednostek. Na podstawie tabeli wartości WME stwierdza się, że wszystkie badane elementy wykazują **znaczny stopień zawilgocenia**.
