**EKSPERTYZA TYECHNICZNA DOTYCZĄCA PRZYCZYNY POWSTANIA  
NIESZCZELNOŚCI W POMIESZCZENIU HYDROFORNI WYKONANEJ  
W FORMIE ZBIORNIKA ŻELBETOWEGO POSADOWIONEGO W GRUNCIE NA  
POZIOMIE -3,90m, O WYM. ZEWNĘTRZNYCH: 3,90m X 4,40m I WYS. 3,90m, Z  
PŁYTĄ DENNĄ GRUB. 0,3m NA CHUDYM BETONIE, ŚCIANACH GRUB. 0,2m  
I PŁYTCIE WIERZCHNIEJ GRUBOŚCI 0,16m, Z CZWOROKĄTNYM OTWOREM  
WŁAZOWYM (1,5m x 1,5m)**

**Lotnicze Pogotowie Ratunkowe Oddział Szczecin; Lotnisko Szczecin-  
Goleniów 72-100 Goleniów; działka nr 696/6 obr. Glewice II.**

**PODZIEMNY ZBIORNIK HYDROFORNI  
Goleniów 72-100 Goleniów; działka nr 696/6 obr. Glewice II.**

**WARSZAWA 22 czerwiec 2020r.**

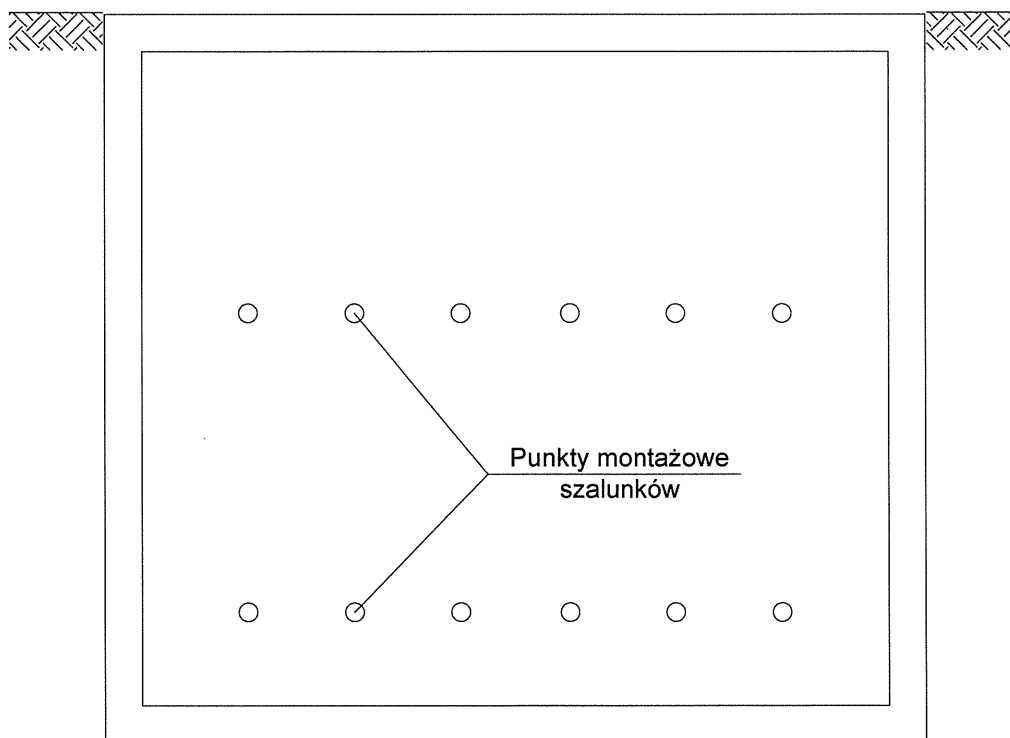
Schemat 6. Przekrój – stan istniejący

- Zgodnie z zasadami sztuki budowlanej, izolacje przeciwwodne powinny być ciągłe i szczelne. Zastosowana izolacja jest niewystarczająca do zabezpieczenia części podziemnych przed naporem wody gruntowej. Dodatkowo izolacja nie została należycie zabezpieczona (bezpośrednie przysypanie gruntem z gruzem, brak zastosowania folii kubelkowej) co może doprowadzić do lokalnych uszkodzeń i przerwania ciągłości.

- Na ścianach zewnętrznych nie wykonano izolacji termicznej. Brak izolacji może powodować kondensację pary wodnej oraz przemarzanie muru.
- Wszystkie wykonane pomiary wilgotnościomierza wskazały, że badane elementy są powierzchniowo mokre. Zawilgocenie spowodowane są okresowymi zalaniem oraz kondensacją pary wodnej.
